RELATÓRIO TÉCNICO DE AVALIAÇÃO VISUAL DE ARVOREDO

LOCAL: Rua Jorge de Sena

FREGUESIA: Santa Clara

DATA: 27/09/2018

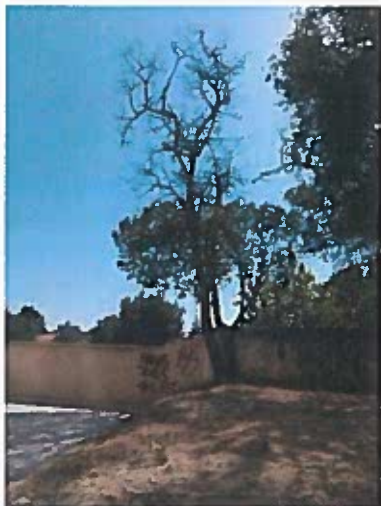
Espécie: *Robinia pseudoacacia*
Código Sig: 050008161001

Código	Espécie	PAP (cm)	Avaliação Visual	AR	Proposta pelo Estudo prévio	Intervenção Proposta pela DPGMEV
050008161001	<i>Robinia pseudoacacia</i>	122	Árvore seca.	8	Abate	Abater Espécie invasora (Decreto -Lei nº 565/99 de 21 de Dezembro)
050008161002	<i>Ligustrum lucidum</i>	113	Levantamento de copa, ramos com peso e secos.	4	Manter	Manter
050008161003	<i>Olea europaea</i>	145	Cavidade longitudinal no fuste, densidade da copa, ramos com peso e secos.	5	Transplante	Manter
050008161004	<i>Robinia pseudoacacia</i>	129	Densidade da copa, ramos com peso e secos.	5	Manter	Manter
050008161005	<i>Robinia pseudoacacia</i>	100	Densidade da copa, ramos com peso e secos. Ramos que ultrapassam o muro.	5	Manter	Manter
050008161006	<i>Olea europaea</i>	150	Cavidades no fuste, ramos com peso, secos e que ultrapassam o muro.	4	Manter	Manter
050008161007	<i>Robinia pseudoacacia</i>	118	Ramos com peso e secos.	5	Manter	Manter

No estudo prévio consultado, é proposto o abate de 12 exemplares, dos quais já não existem 4. Há assim 8 exemplares propostos para abate. Da observação efetuada, verificou-se que apenas três exemplares estão em mau estado fitossanitário (código SIG 050008161001, 050008161009 e 050008161031), os restantes cinco (código SIG 050008161036, 050008161043, 050008161044, 050008161045 e 050008161046), embora em bom estado, pertencem a espécies consideradas invasoras ao abrigo do Decreto-Lei nº 565/99 de 21 de Dezembro.

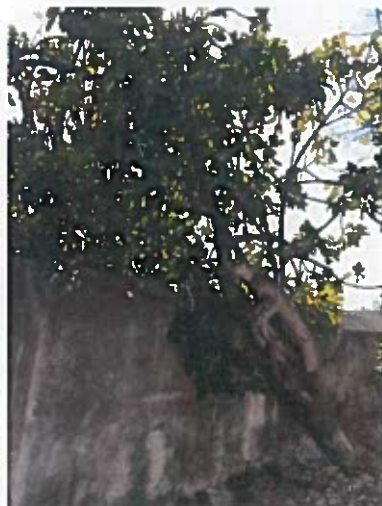
Espécie: *Ficus carica*
Código Sig: 050008161009

050008161008	<i>Ligustrum lucidum</i>	135+101	Cavidade no fuste, ramos com peso, braços e ramos secos e ramos que ultrapassam o muro.	5	Manter	Manter
050008161009	<i>Ficus carica</i>	108	Cavidade no fuste, com podridão do lenho e falta de resistência mecânica, densidade da copa, ramos com peso, ramos que ultrapassam o muro e estão a causar danos.	5	Manter	Abater
050008161010	<i>Robinia pseudoacacia</i>	103	Ramos secos e com peso.	5	Manter	Manter
050008161011	<i>Cercis</i>	17	Ramos secos.	3	Manter	Manter

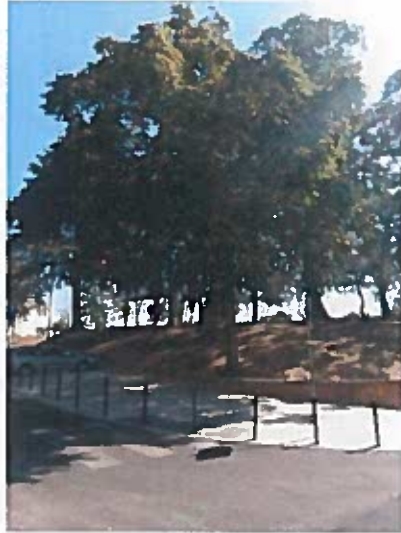
Espécie: *Allanthus altissima*
Código Sig: 050008161036

050008161036	<i>Ailanthus altissima</i>	126	Densidade da copa, ramos com peso e secos.	7	Abate	Abater Espécie invasora (Decreto -Lei nº 565/99 de 21 de Dezembro)
050008161037	<i>Cupressus lusitanica</i>	82	Ramos baixos e com peso.	5	Manter	Manter
050008161038	<i>Cedrus atlantica</i>	176	Densidade da copa, ramos com peso e secos.	5	Manter	Manter
050008161039	<i>Cedrus atlantica</i>	172	Densidade da copa, ramos com peso e	5	Manter	Manter

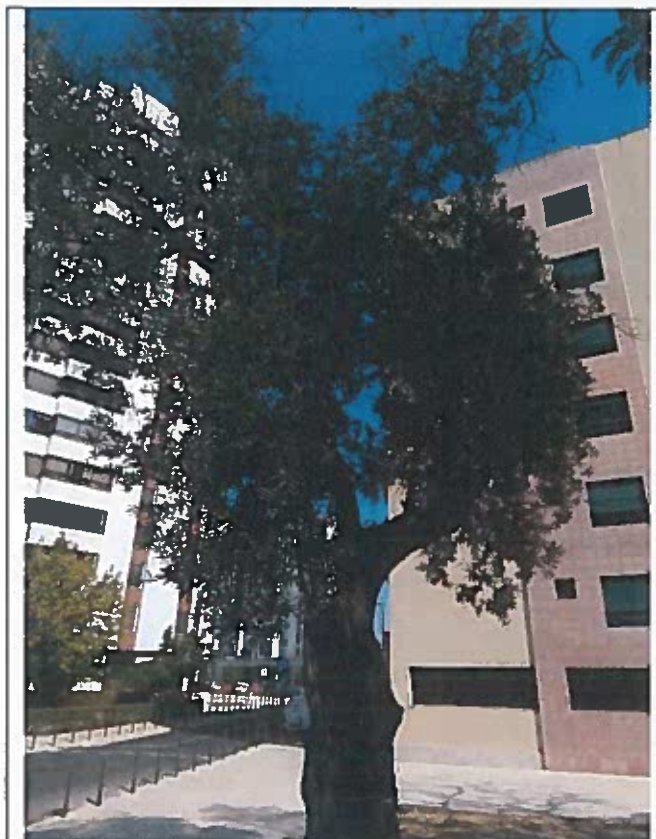
Espécie: *Olea europaea*
Código SIG: 050008161003

Recomenda-se que o exemplar de *Olea europaea* com o código SIG 050008161003, proposta para transplante em estudo prévio, se mantenha no local. Este exemplar está estruturalmente fragilizado devido à presença de uma fissura longitudinal no fuste, podendo partir-se em operações de transplante.
