Edifício na Rua do Quelhas, nº 21, Lisboa

Parecer Técnico sobre Projetos de Escavação e Contenção Periférica e de Demolições

Lisboa, Abril de 2018

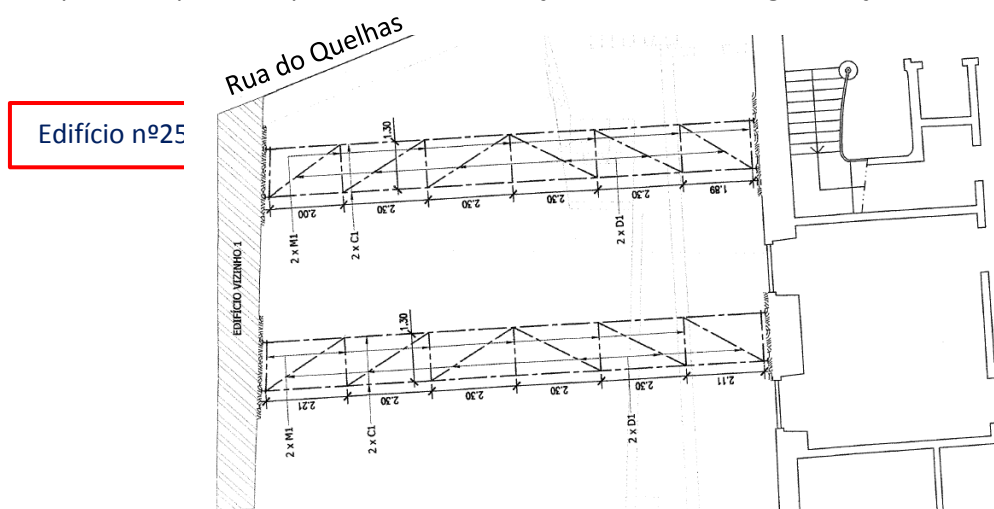
Figura 3 – Planta de localização das vigas treliçadas

O Projeto de Demolição não foi alvo de qualquer revisão, em relação à versão inicial, emitida em Dezembro de 2017, pelo que continua a prever o apoio de duas vigas treliçadas, a dois níveis, na empena Sul do edifício localizado no nº25 da Rua do Quelhas (Figuras 3 e 4). Como anteriormente referido, esta situação deverá ser revista, pois do ponto de vista estrutural, o referido edifício, pela sua débil resistência e, sobretudo, histórico de patologias recentes, não dispõe de capacidade para acomodar a reação das referidas vigas treliçadas.

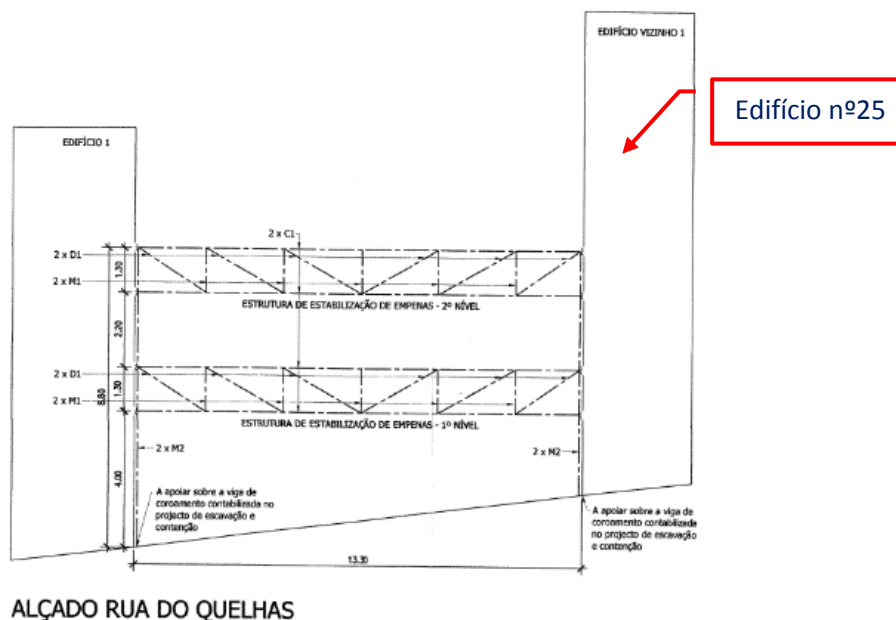
Figura 4 – Alçado das vigas treliçadas (visto da Rua do Quelhas)

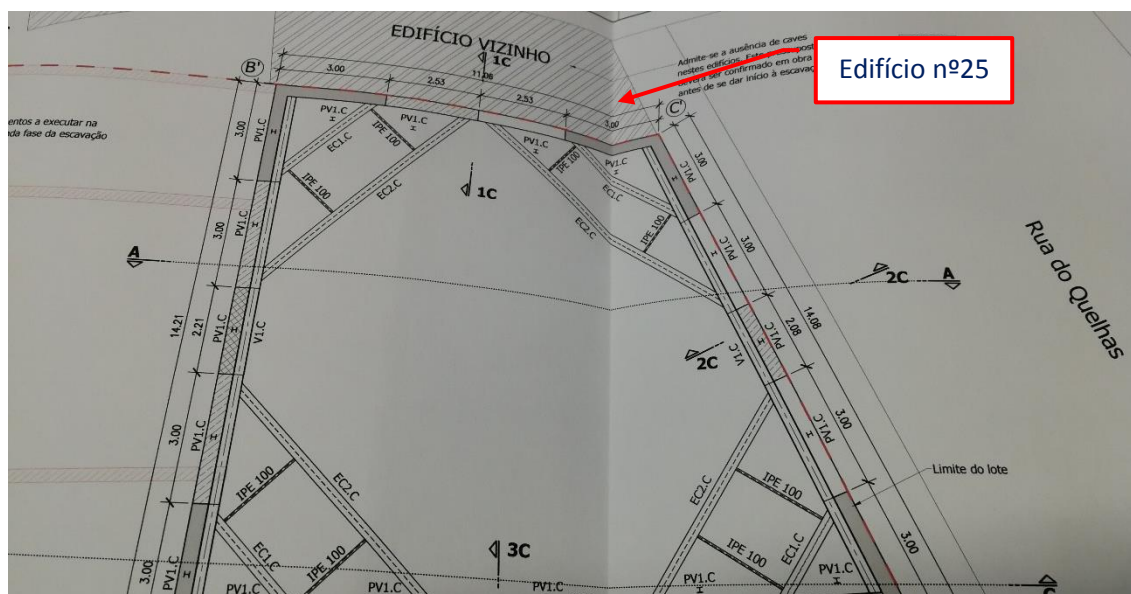
Figura 5 – Planta da solução de contenção periférica – 1ª fase

O Projeto de Escavação e Contenção Periférica, de acordo com a versão revista, datada de Março de 2018, prevê o recurso a uma solução de contenção do tipo “Berlim Definitivo”, escorada provisoriamente, eliminando assim a necessidade de execução de ancoragens sob os edifícios vizinhos.

A solução proposta prevê o recurso a uma escavação em duas fases, a primeira junto ao corpo principal do edifício nº 25 (Figuras 5 e 6) e a segunda junto ao logradouro do mesmo edifício (Figuras 7 e 8). Destacam-se ainda as seguintes situações:

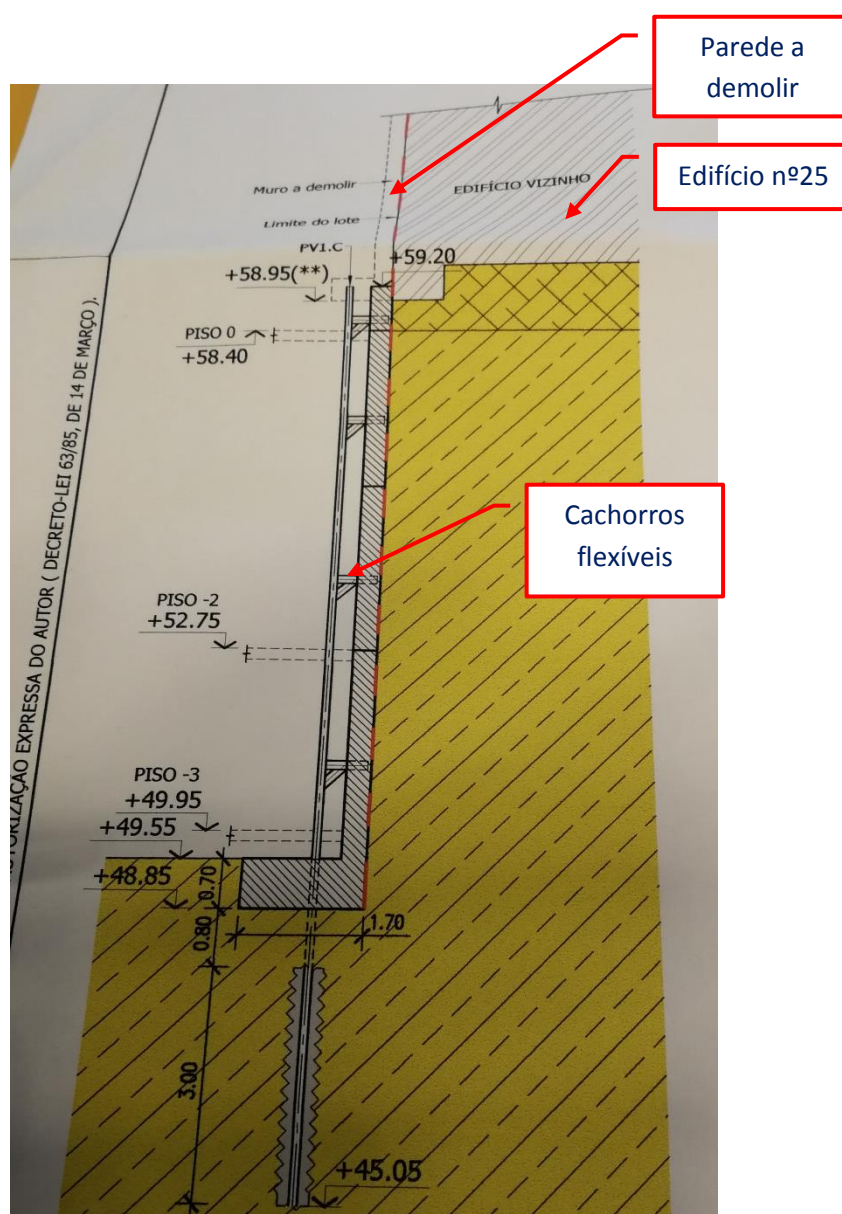
Figura 6 – Corte tipo 1C-1C da solução de contenção periférica, 1ª fase, junto ao edifício nº 25

- Execução dos perfis metálicos verticais exteriormente ao plano da parede de contenção periférica, dispondo de cachorros metálicos de ligação dos referidos perfis à parede de contenção, de reduzida rigidez, aspeto que deveria ser revisto por ser fundamental para um eficiente controlo das deformações da parede de contenção (Figuras 6 e 8).

- Necessidade de demolição do muro comum ao edifício do nº 25 e prédio do n.º21-23 (Figuras 6 e 8), e da parede contígua à empena do n.º 25, devendo ser devidamente justificada a forma como esta demolição será realizada e controlada, tendo por base a elevada sensibilidade do edifício nº25 a quaisquer trabalhos que envolvam a indução de vibrações. Ao contrário do que a fig. 8 sugere, não existe nenhuma parede agarrada ao muro do logradouro. O que existe é um muro único que separa os logradouros dos prédios n.ºs 21-23 e 25. Este muro é propriedade comum de ambos os prédios e portanto não pode ser demolido sem a autorização do proprietário do n.º 25. Esta demolição implicaria o elevado risco de derrocada das terras do jardim do n.º25 por se situarem a nível superior ao do n.º 23, pelo que seria importante salientar que os

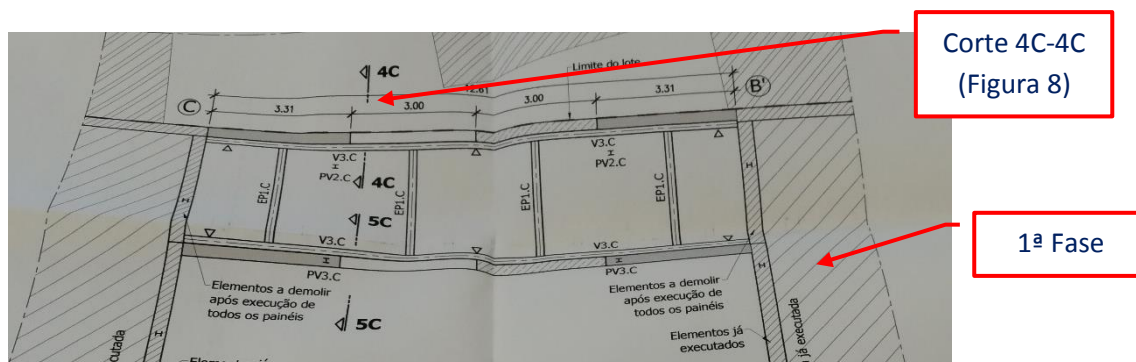
Figura 7 – Planta da solução de contenção periférica – 2ª fase

- c) Destaca-se o facto da solução concebida para a 2ª fase prever a execução de vigas metálicas de distribuição, ao contrário da prevista para a 1ª fase, situação que deveria ser esclarecida, incluindo a forma com a execução das vigas de distribuição será compatibilizada com a realização da parede de contenção, faseada e por painéis.

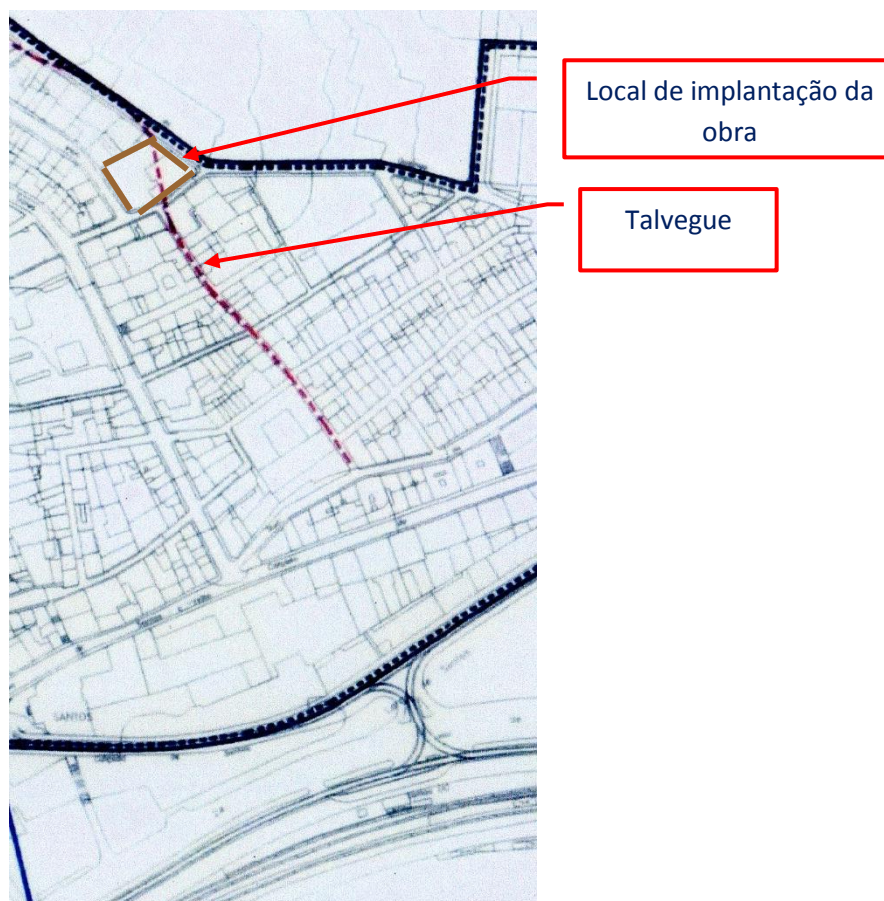
Figura 9 – Planta do RPUNHM com a localização da linha de água / talvegue coincidente com o local de implantação da obra

Regulamento do Plano de Pormenor de Reabilitação Urbana da Madragoa pois afectarão com toda a certeza “a capacidade resistente dos edifícios circundantes”. Sublinha-se ainda que o projeto continua a não ser apoiado em qualquer Estudo Hidrogeológico, conforme Artigo 103 – A do RMUEL, tendo por base a localização da obra, numa zona de encosta e com antecedentes de instabilidade. Devendo, no âmbito do mesmo estudo, ser considerada a possibilidade da cota do nível freático se poder vir a instalar nos aterros superficiais, bastante permeáveis, em caso de forte e prolongada pluviosidade. Este pressuposto é ainda baseado no facto da drenagem da água, em profundidade, ser muito condicionada pela localização numa antiga linha de água (Figura 9), assente sobre terrenos de baixa permeabilidade, integrantes do substrato Miocénico. Este fenómeno terá, certamente, contribuído para a degradação e para a heterogeneidade das características resistentes das camadas superficiais do mesmo substrato Miocénico, potenciando os riscos resultantes da escavação e do consequente “efeito de barragem” para todas as estruturas e infraestruturas vizinhas, determinado pela construção dos 3 pisos enterrados, com as correspondentes paredes periféricas a intersetarem o substrato Miocénico e pouco permeável.
